# Vzor technické zprávy

Oprava kuchyňského zázemí po zatečení

Ukázka pro klienty Oprav domova. Případ, výměry a ceny jsou fiktivní. Přiložené fotografie slouží jako ilustrace stavu povrchů; nejde o dokumentaci skutečně posouzené pojistné události.

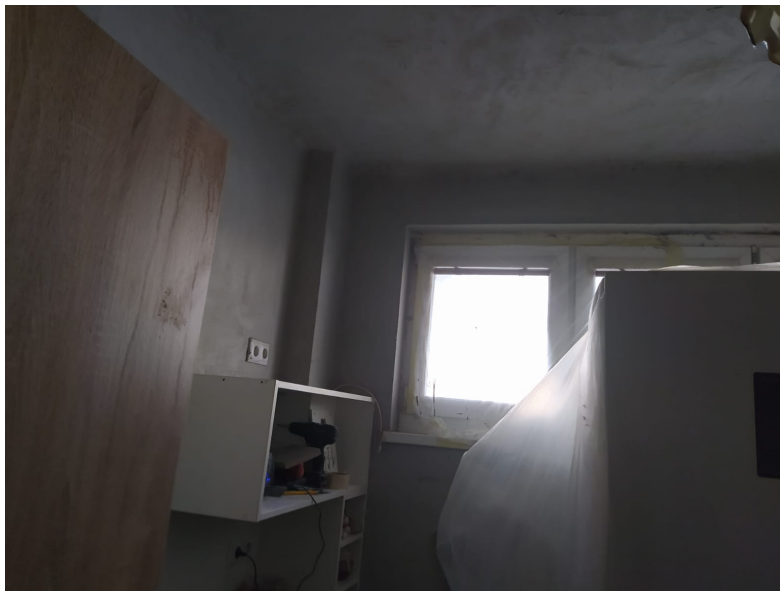
### F01 / Okenní stěna a navazující strop

V ploše stěn a stropu jsou patrné rozdíly odstínu a struktury podkladu. Část vybavení je zakryta ochrannou fólií. Před konečnou malbou se zkontroluje soudržnost povrchu a dopracují přechody lokálních oprav.

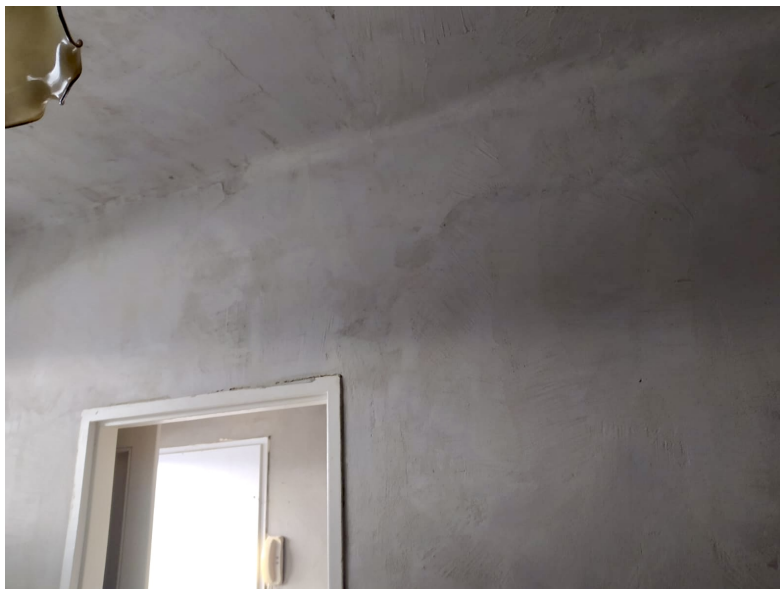
### F02 / Nadpraží a plocha nad dveřní zárubní

Detail zachycuje nerovnosti, stopy po úpravě podkladu a jemné liniové poruchy. Podél horní hrany zárubně je patrná tmavší spára. V modelovém postupu se počítá s lokálním vyrovnaním povrchu a začištěním napojení na zárubeň.

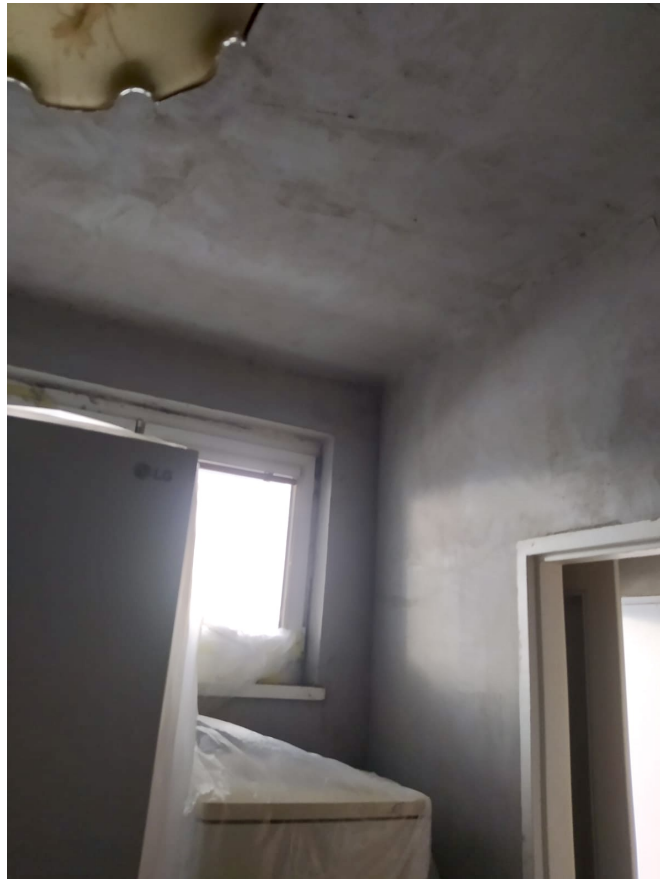
### F03 / Stropní plocha a horní roh místnosti

Na stropě je patrná nestejnoroďá textura, nepravidelné tmavší plochy a místní liniové poruchy. Pohled ukazuje návaznost na okenní stěnu a nadpraží dveří. Pro jednotný vzhled se v tomto příkladu navrhuje výmalba celého stropu a navazujících stěn, nikoli pouze přetření jednotlivých skvrn.
